## Commune de Pont de Beauvoisin

### DIAGNOSTIC DES RESEAUX ET OUVRAGES DE COLLECTE DES EAUX PLUVIALES

Mai 2018

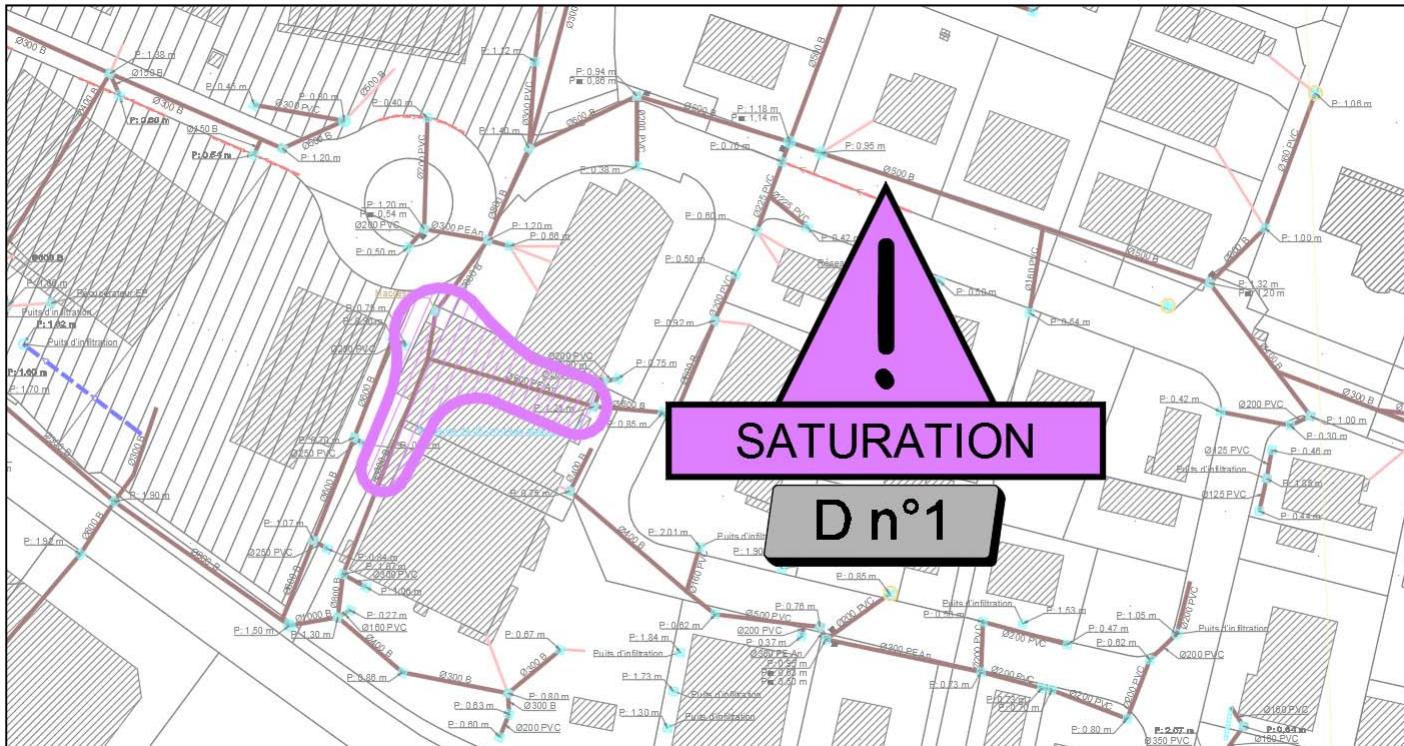
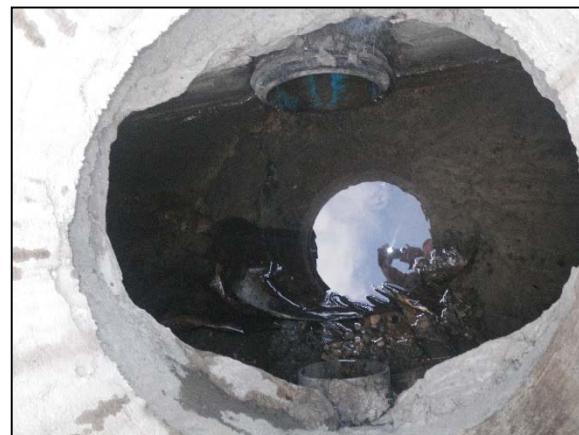
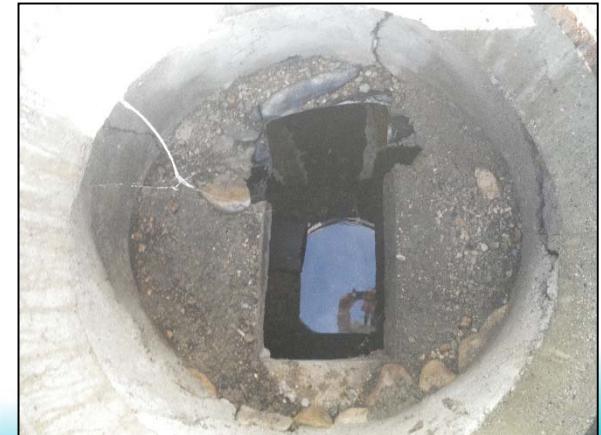
## Dysfonctionnement n°1 : Saturation – La Baronne

Les eaux pluviales de l'Avenue Jean Jaurès sont collectées par des réseaux EP Ø600 béton et Ø300 PVC puis transitent à l'Ouest du centre commercial Intermarché via un réseau Ø800 béton. A l'Est du centre commercial, les eaux pluviales sont collectées par un réseau EP Ø600 béton. Ce dernier traverse le bâtiment et rejoint le réseau EP Ø800 béton. Ces deux réseaux sont saturés.

Par ailleurs, la pente sur le secteur est très faible ce qui engendre un ralentissement des écoulements et la formation de dépôts.

- ⇒ Etudier les possibilités de ré-infiltration des EP au sein de la zone d'activités afin de diminuer le débit à évacuer vers le Guiers et se rapprocher d'une situation hydrologique naturelle.

- ⇒ Des ouvrages de rétention/infiltration créés aux abords de l'avenue Jean Jaurès, sous les espaces verts, permettraient de réguler les débits collectés à la capacité hydraulique de l'exutoire (Ø800 B dont la pente de pose est quasiment nulle). Dans le cas d'ouvrages de rétention, ceux-ci devront être très superficiels afin de garantir un écoulement gravitaire (structures alvéolaires ou chambre de rétention en béton peu profonde).

- ⇒ L'antenne Est du centre commercial peut être prolongée côté Est jusqu'au Guiers. Cela implique la création d'un réseau sous le parking du supermarché, la création d'une traversée de la route départementale et le passage sous plusieurs propriétés privées (commerces). Cette nouvelle antenne à créer permettra d'une part de supprimer le réseau existant sous le centre commercial, non visitable ; d'autre part, de désengorger le réseau EP Ø800 situé à l'Ouest.

- ⇒ Les canalisations à créer doivent être des ovoïdes afin d'assurer une vitesse d'autocurage lorsque les débits à transiter sont faibles.

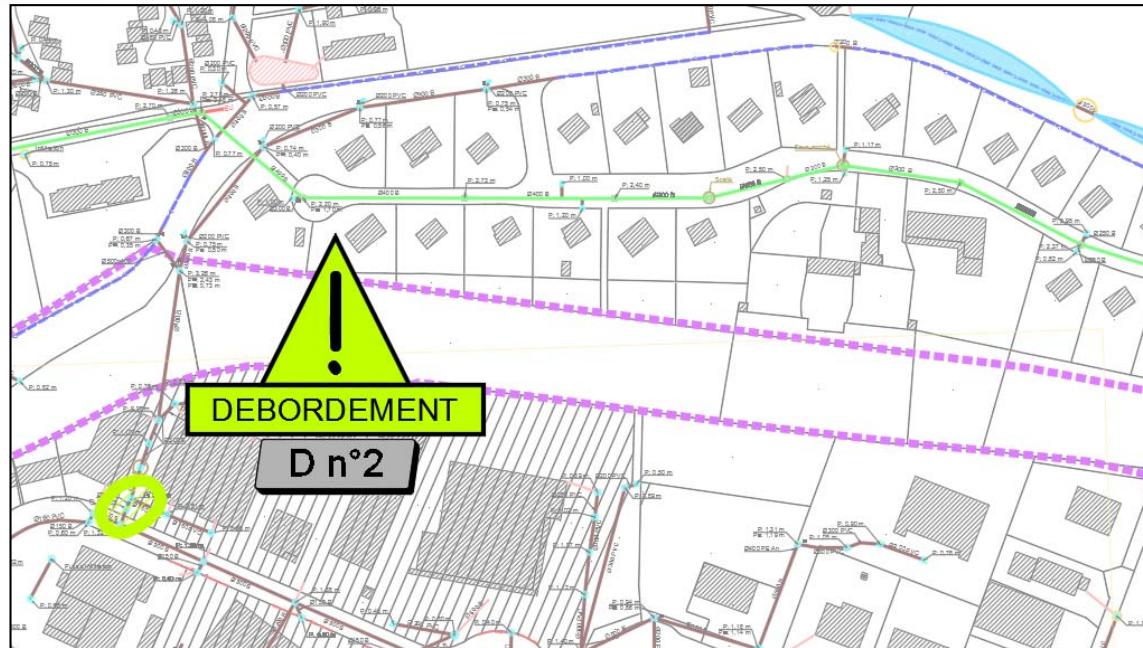
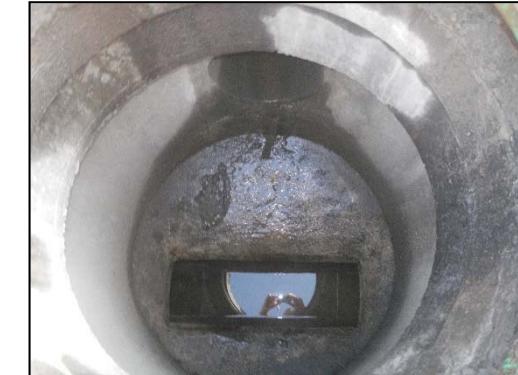
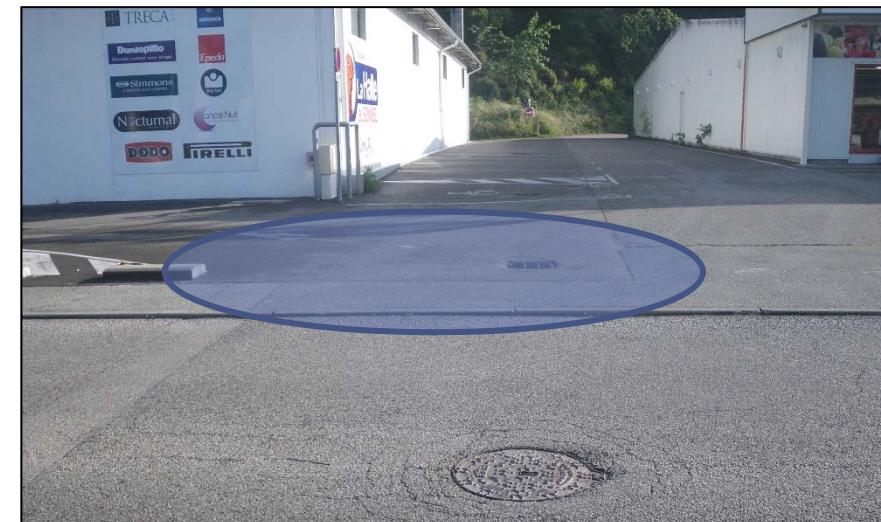
## Dysfonctionnement n°2 : Débordement – La Baronne

Le réseau EP Ø300 béton issu du lieudit « Les Rivaux » déborde en amont de son raccordement sur le réseau de l'avenue Jean Jaurès. Sur ce secteur, les réseaux EP possèdent une pente très faible alors qu'elle est nettement plus importante en amont de la zone commerciale. Cette situation a pour conséquence un ralentissement des écoulements et une accumulation des dépôts.

On note que les réseaux EP sur ce secteur sont implantés à des profondeurs relativement faibles.

- ⇒ Un bassin de rétention pourrait être créé sur l'antenne issue des Rivaux, en amont de la zone commerciale. Celui-ci devrait être relativement superficiel afin de garantir un écoulement gravitaire. Le débit serait régulé au minimum possible afin de désengorger au maximum le réseau EP de l'avenue Jean Jaurès, très certainement saturé.
- ⇒ Il est possible de créer des noues aux abords de l'avenue Jean Jaurès dans lesquelles seraient dirigées des surverses à créer, notamment au niveau du point de débordement du réseau EP issu des Rivaux.

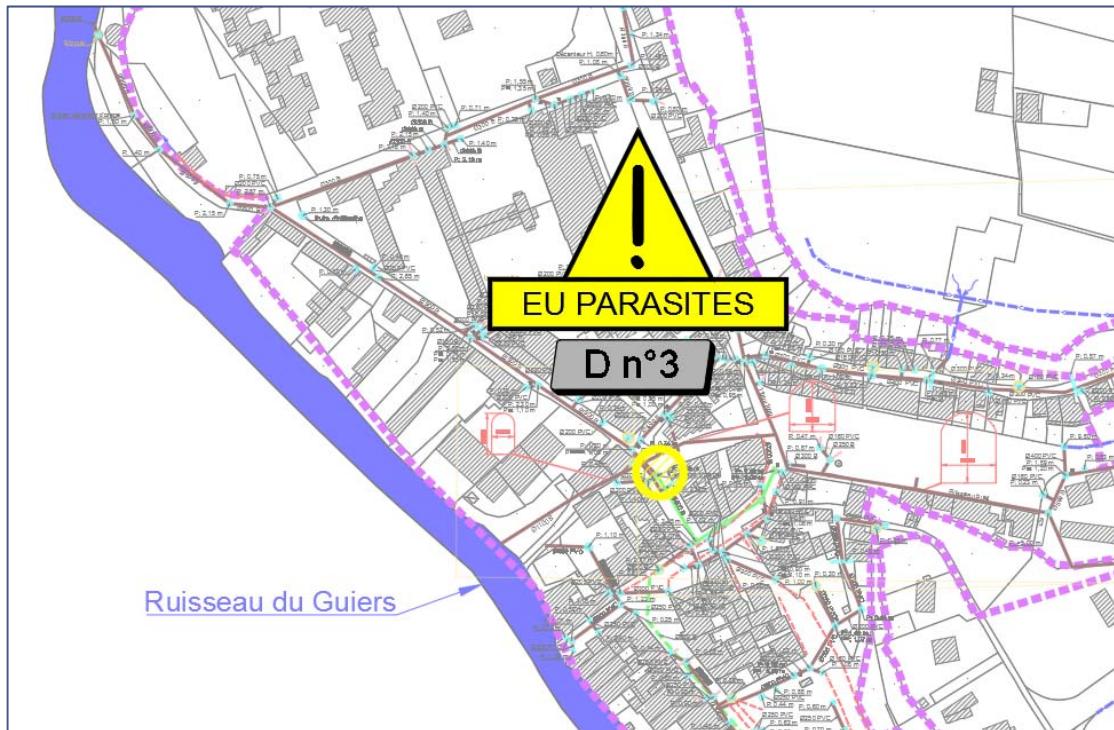
## Dysfonctionnement n°3 : EU parasites – Centre-ville

Les eaux usées de nombreuses habitations sont collectées par un réseau unitaire. Un déversoir d'orages, rue de Pérouze, permet le déversement de ces effluents dans le réseau d'eaux pluviales en cas de fortes pluies. Cette situation engendre un apport d'eaux usées non traitées dans les réseaux d'eaux pluviales puis dans le milieu naturel.

- ⇒ La mise en séparatif des réseaux unitaires doit être poursuivie.
- ⇒ Le déversoir d'orages doit être aménagé de façon à ne déverser que lors d'événements pluvieux de fortes intensités.
